Objektidentifikation

Land:	Freistaat Sachsen
Ort:	Bernstadt
Objekt:	Ev.-Luth. Stadtkirche Bernstadt
Objektbereich:	Außenfassade
Auftraggeber:	Ev. – Luth. Kirchgemeinde Bernstadt Kirchgasse 3, 02748 Bernstadt a.d. Eigen
vertreten durch:	Herrn Pfarrer Jahn
Planung / Koordinierung:	Regionalkirchenamt Dresden, Baupflege Kreuzstraße 7, 01067 Dresden
vertreten durch:	Herr Dipl.- Ing. Preiß
Zuständige Denkmalbehörde:	Landesamt für Denkmalpflege Sachsen Schlossplatz 1, 01067 Dresden
vertreten durch:	Frau Reinsch
Aufgabenstellung:	Sondierende restauratorische Befunduntersuchung am vorhandenen historischen Putz- und Farbfassungsbestand in ausgewählten Bereichen an der Außenfassade, Dokumentation der Befunde
Bearbeitung:	Restaurierungswerkstatt O. Ander & E. Schirmer, Dipl. Rest. Körnerweg 7, 01326 Dresden Tel.: 0351 – 403 403 6 E-Mail: schirmer_ander@web.de
Zeitraum:	04 - 08 / 2022
Ablage der Dokumentation:	Landesamt für Denkmalpflege Sachsen Auftraggeber Regionalkirchenamt Dresden Restaurierungswerkstatt

Stadtkirche Bernstadt
Dokumentation

Sondierende restauratorische Untersuchungen zur Bestimmung der historischen Außenfarbigkeit an der Außenfassade

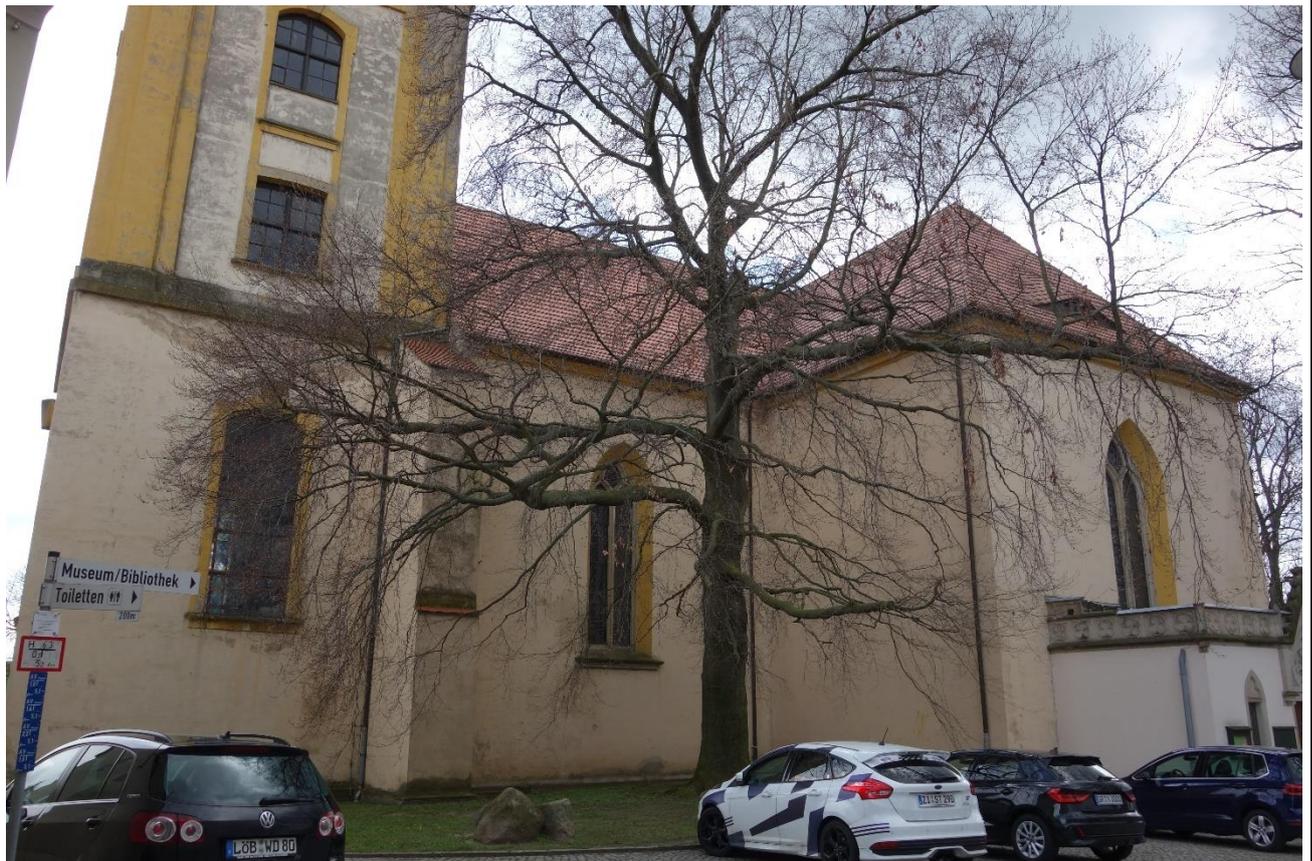
Kommentar: Östlicher Teil der Nordfassade mit Querhaus und Turmuntergeschoss, dieser Fassadenabschnitt ist geprägt von verschiedenen Renovierungsphasen des 20. Jahrhunderts, mit ihren jeweiligen Renovierungsanstrichen

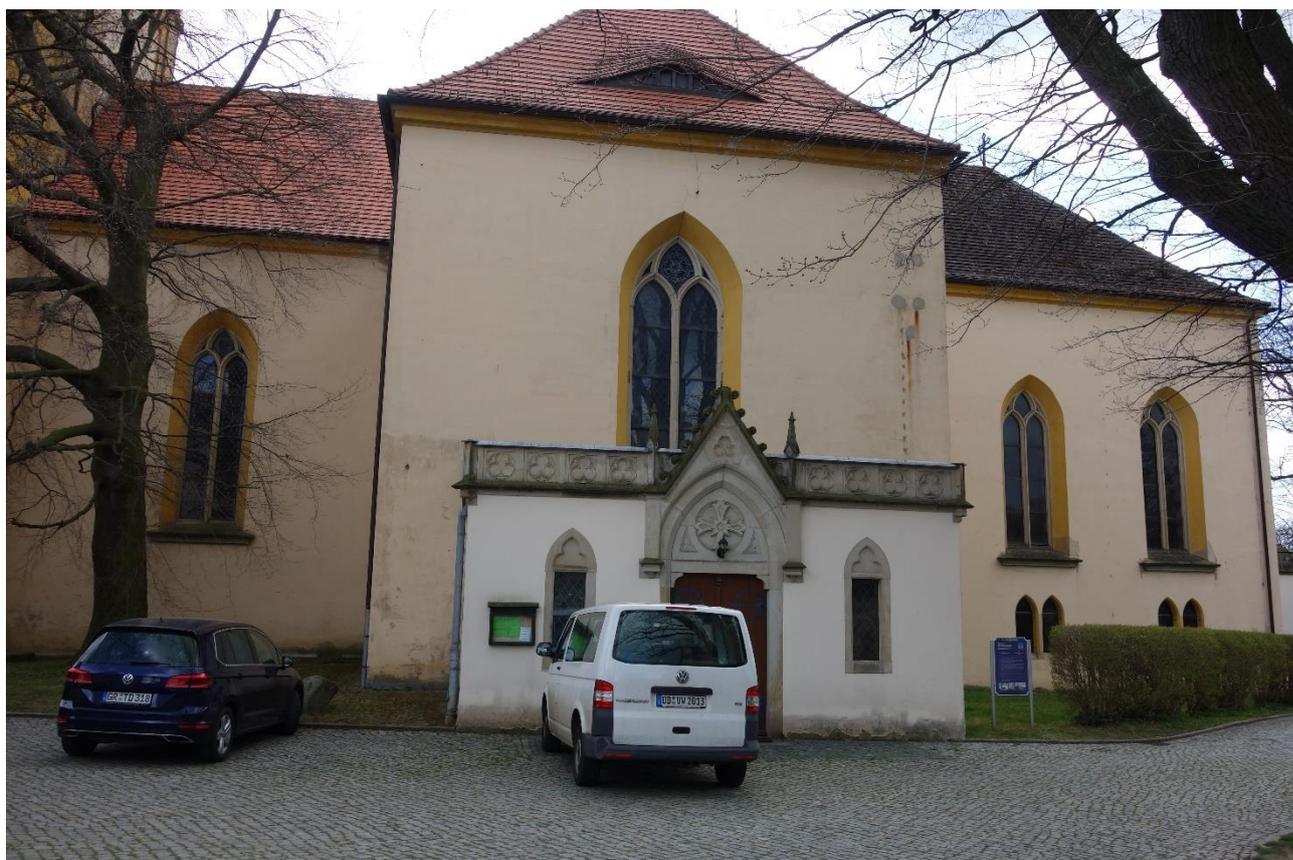
Kommentar: Mittlerer Teil der Nordfassade mit Querhaus und Anbau (1888), dieser Fassadenabschnitt ist geprägt von verschiedenen Renovierungsphasen des 20. Jahrhunderts, mit ihren jeweiligen Renovierungsanstrichen – so wurde zum Beispiel die Putz- und Farbfassung des neugotischen Anbaus 2005 instand gesetzt

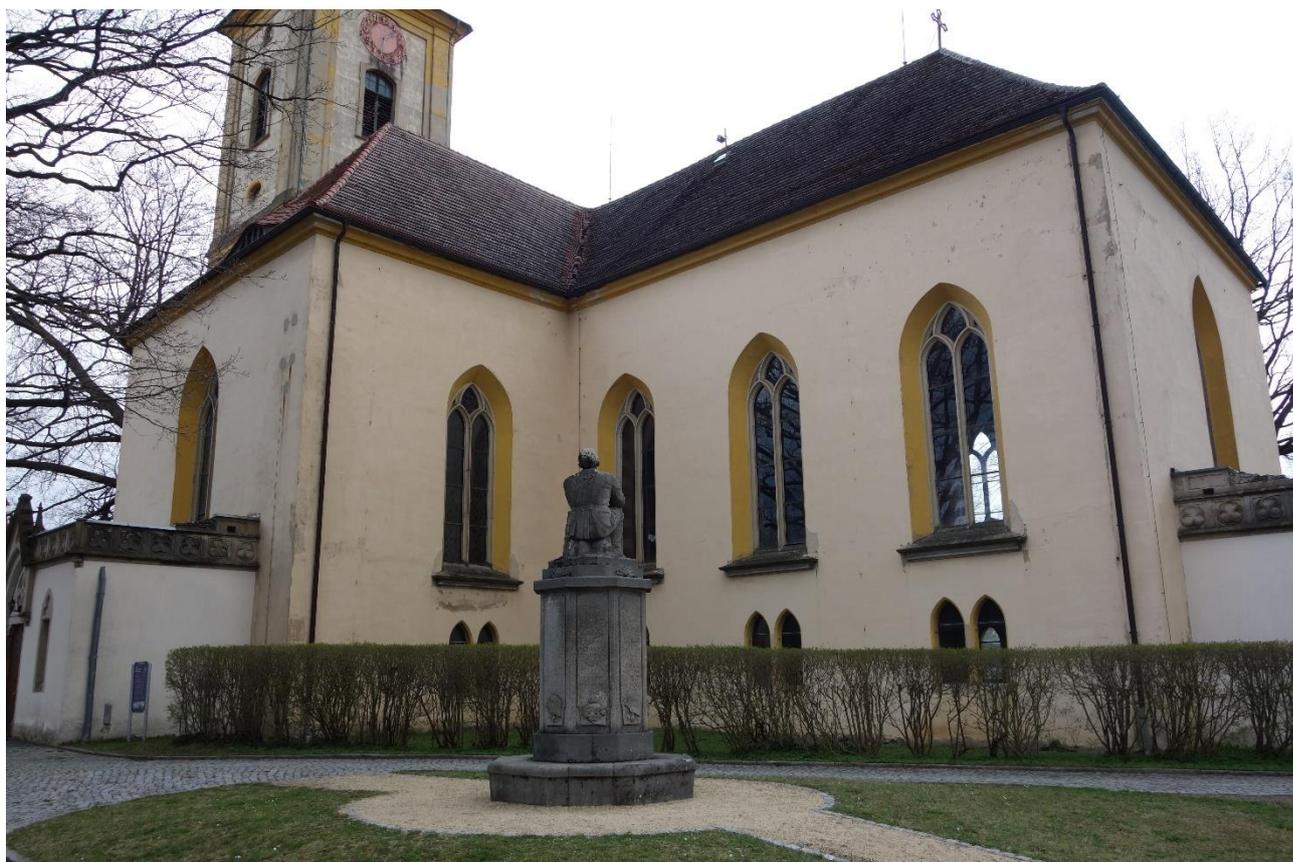
Kommentar: Westlicher Teil der Nordfassade mit Querhaus und Anbau, dieser Fassadenabschnitt ist geprägt von verschiedenen Renovierungsphasen des 20. Jahrhunderts, mit ihren jeweiligen Renovierungsanstrichen

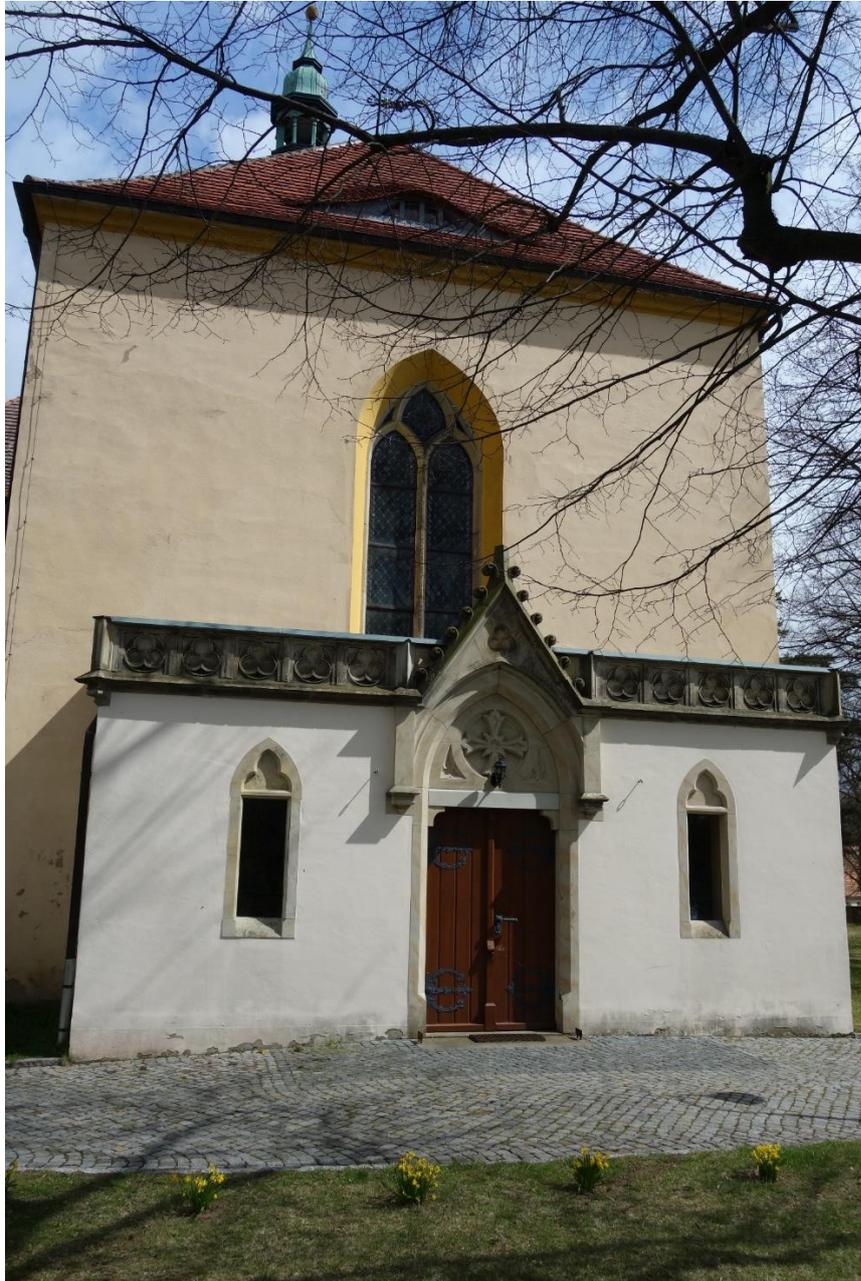
Kommentar:	Westfassade Kirchenschiff mit neugotischem Anbau von 1888, Zustand während der Untersuchung mit der vorhandenen Putz- und Farbfassung am Gebäude, der Anbau wurde 2005 instand gesetzt
------------	--

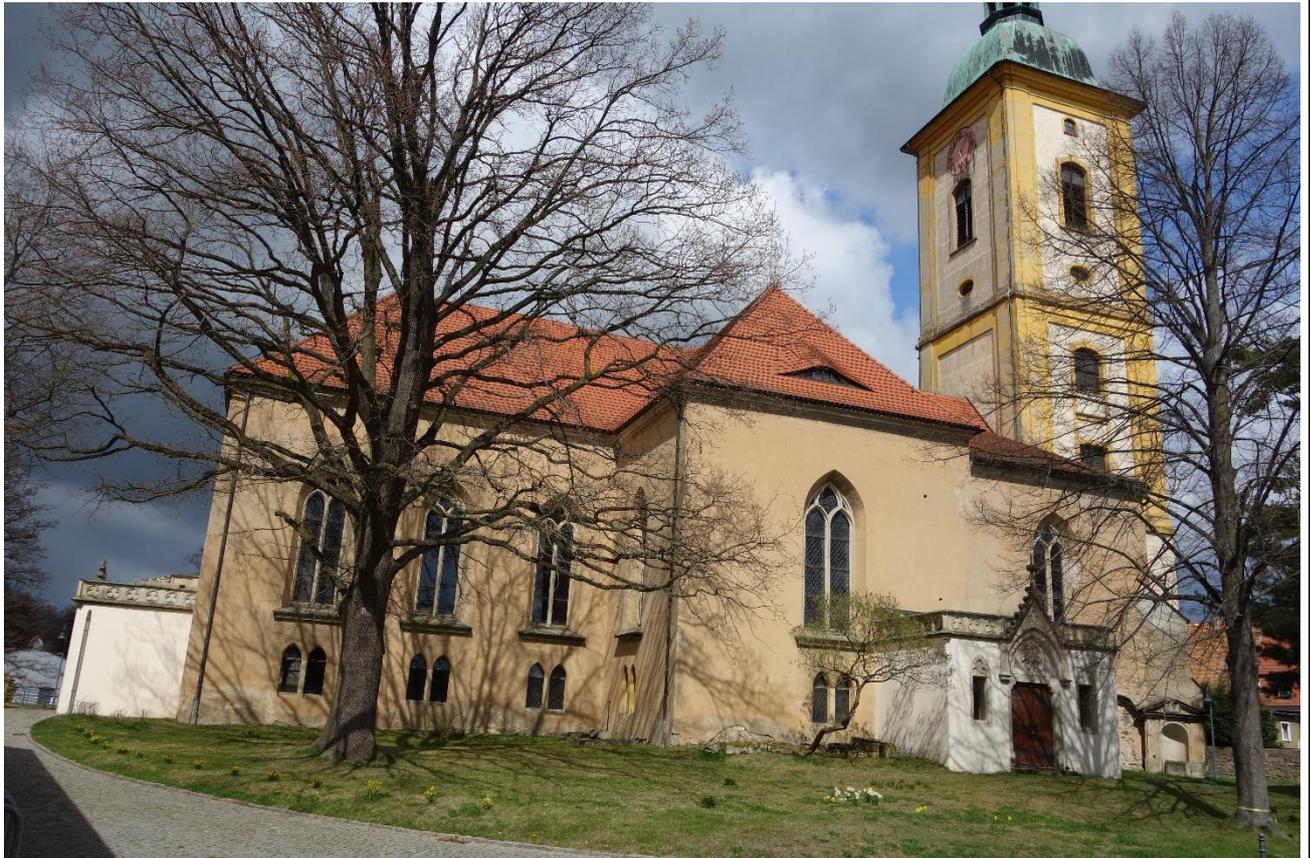
Kommentar: Südfassade mit Querhaus, neugotischem Anbau und Sakristei, dieser Fassadenabschnitt ist geprägt von der Fassung von 1913/14, die an dieser Fassade noch umfangreich erhalten ist

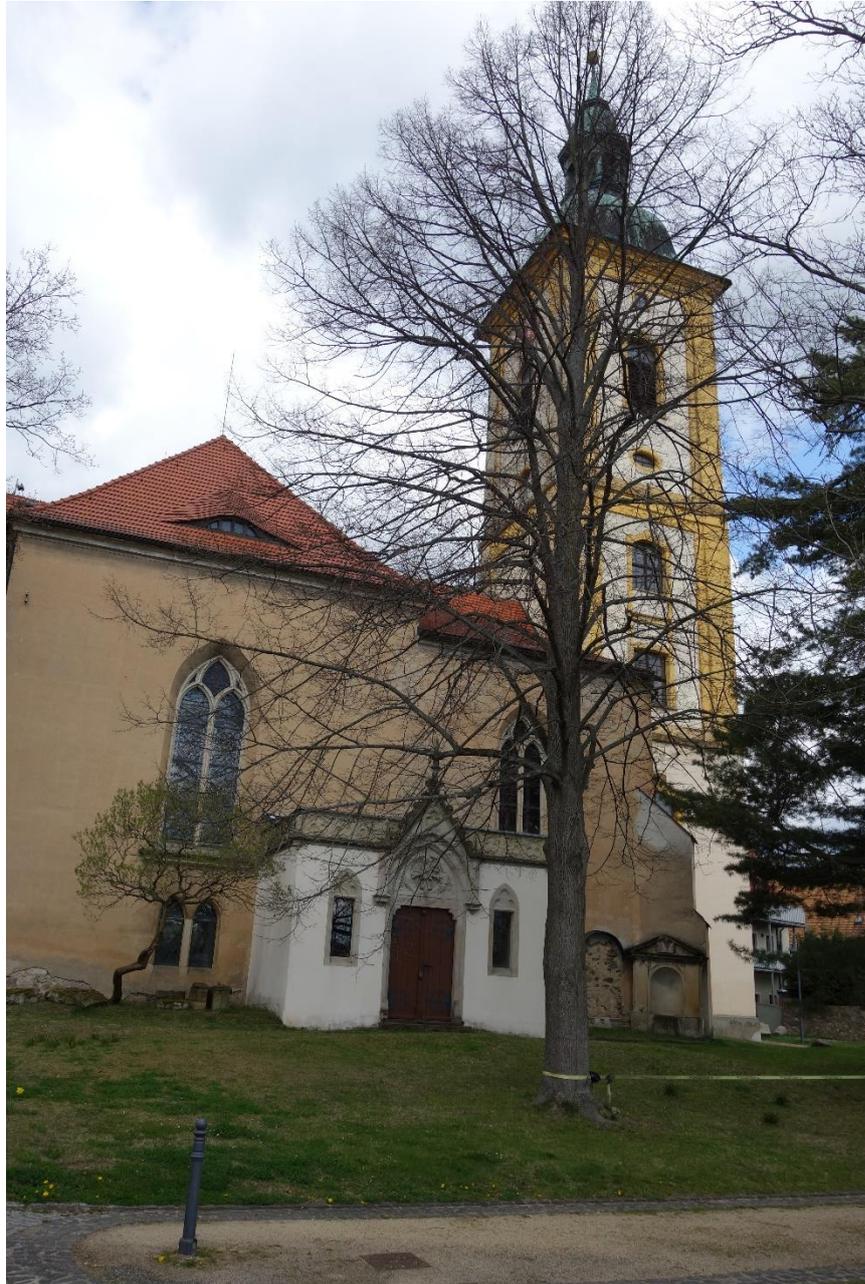
Kommentar:	Mittlerer Teil der Südfassade mit Querhaus, neugotischem Anbau und Sakristei, dieser Fassadenabschnitt ist geprägt von der Fassung von 1913/14, die an dieser Fassade noch umfangreich erhalten ist
------------	---

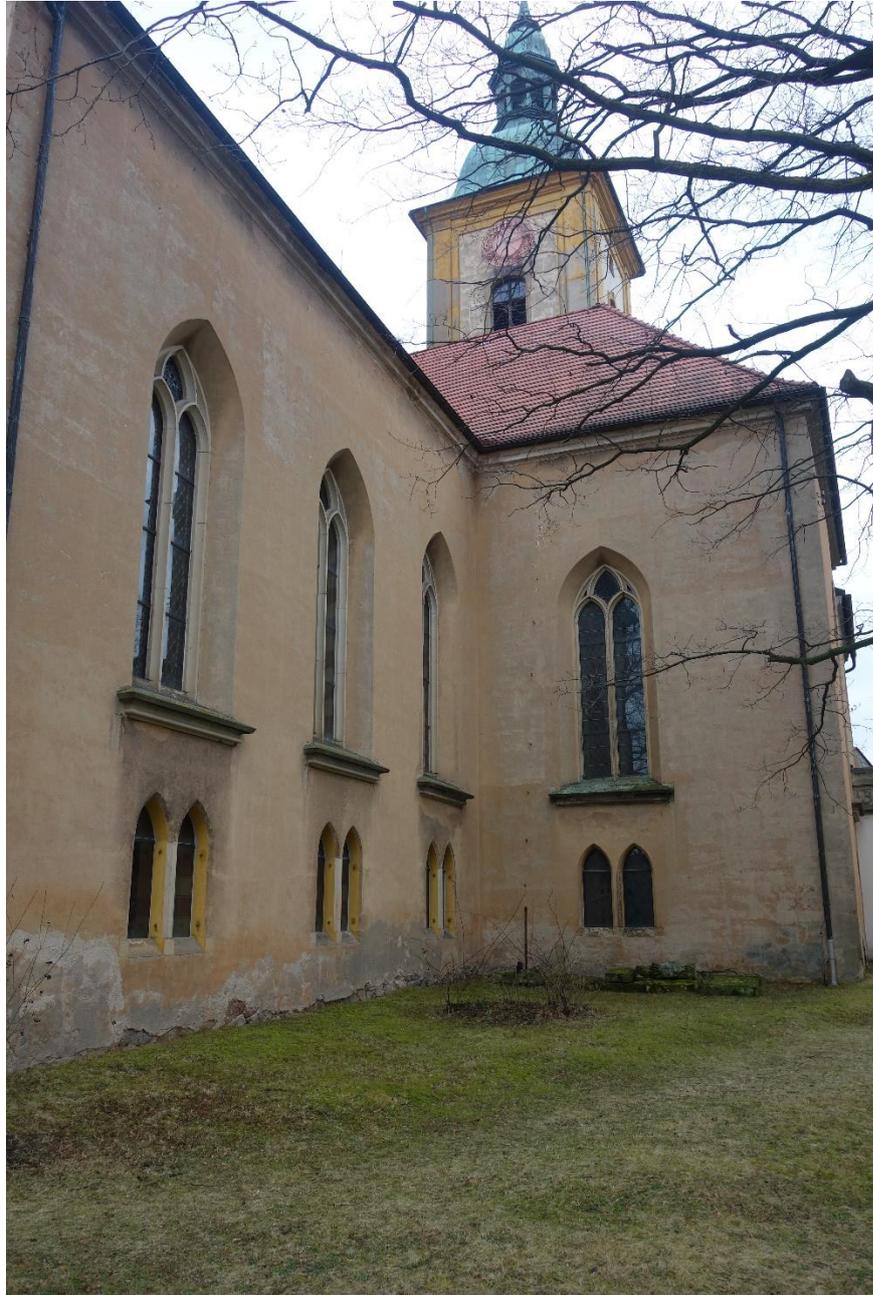
Kommentar:	Westlicher und mittlerer Teil der Südfassade mit Querhaus, dieser Fassadenabschnitt ist geprägt von der Fassung von 1913/14, die an dieser Fassade noch umfangreich erhalten ist und aus einer rotockerfarbenen Schlämme auf einem Glattputz besteht
------------	--

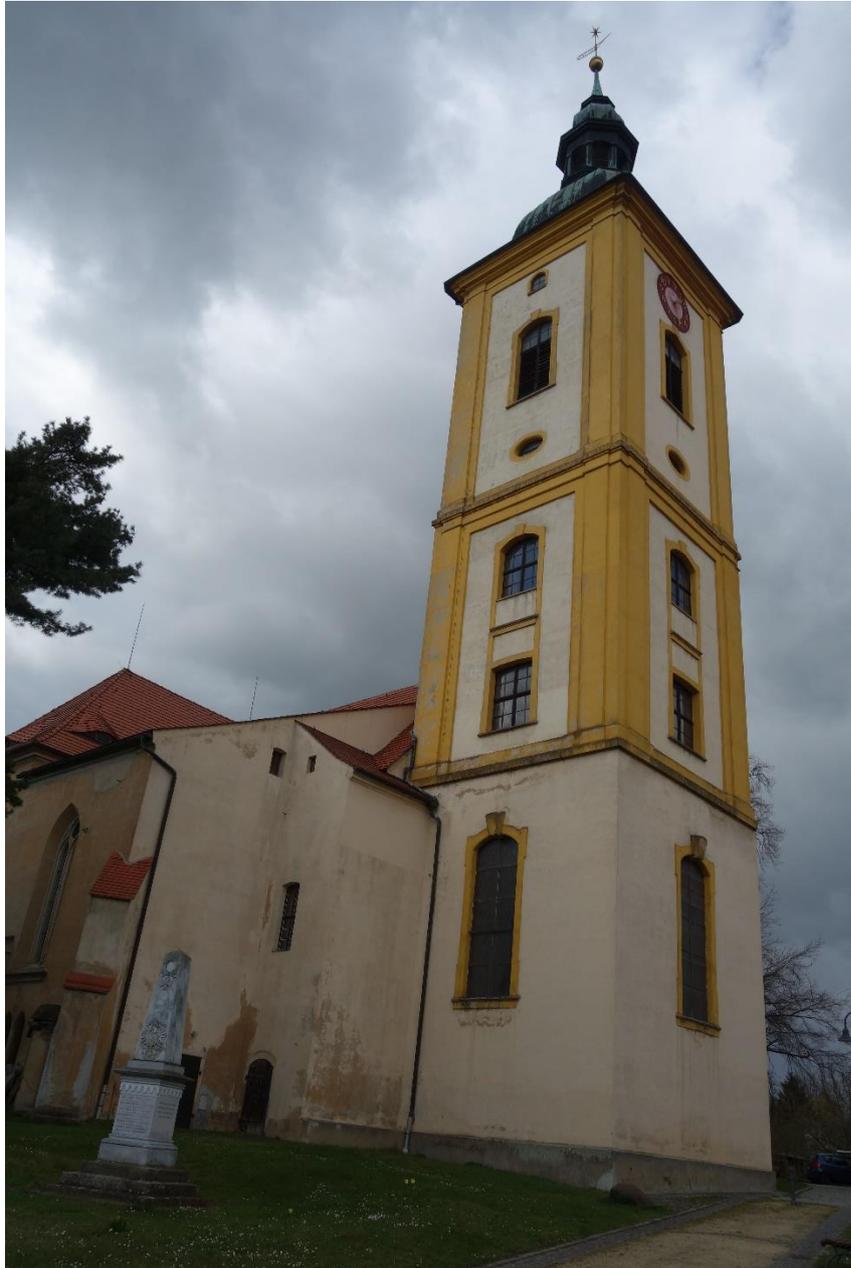
Kommentar: Turm in der Farbgebung der Sanierung 1972-76, Zustand der Putz- und Farbfassung zum Zeitpunkt der Untersuchung

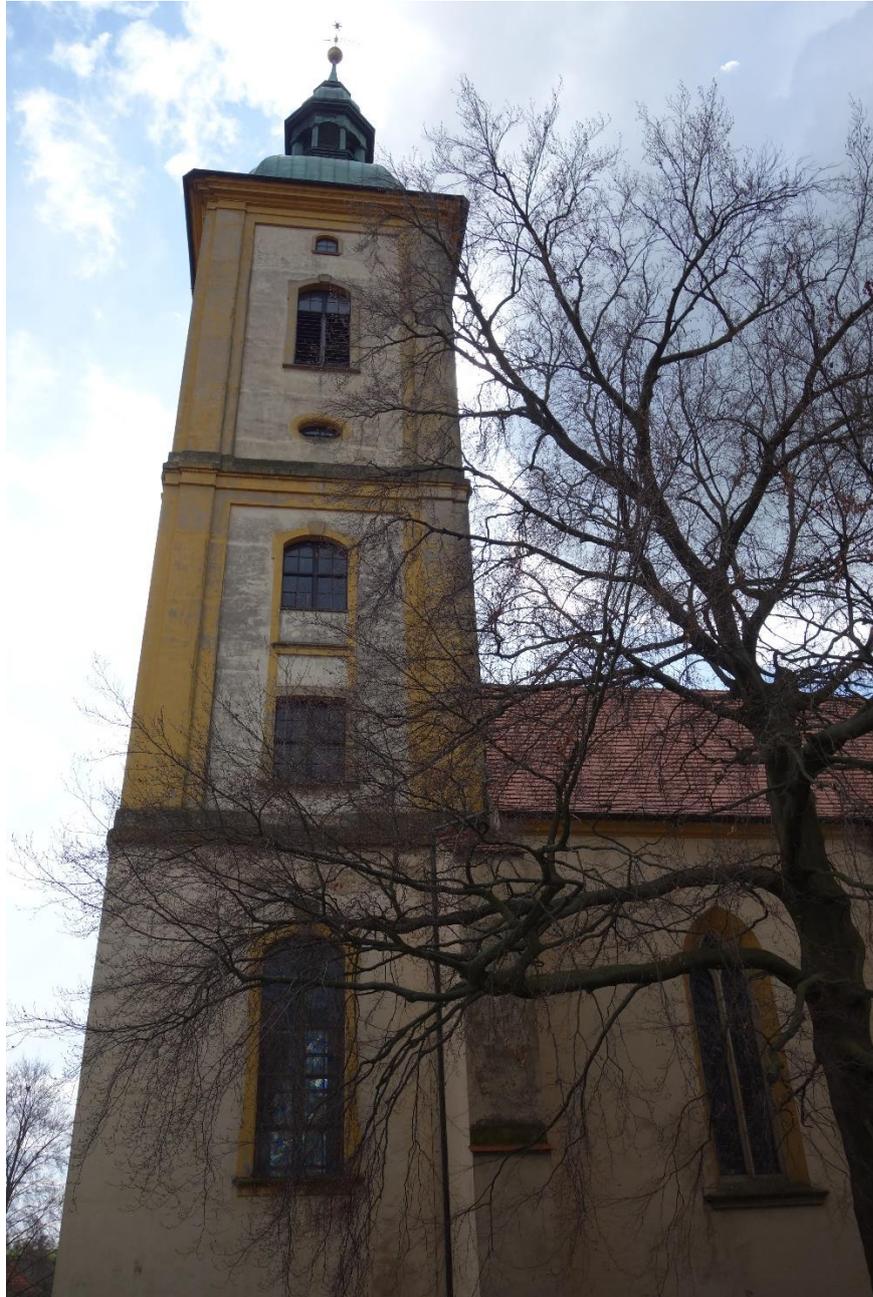
Kommentar:	Turm in der Farbgebung der Sanierung 1972-76, nur das Turmuntergeschoss wurde bei einer jüngeren Reparatur neu gestrichen, Zustand der Putz- und Farbfassung zum Zeitpunkt der Untersuchung
------------	---

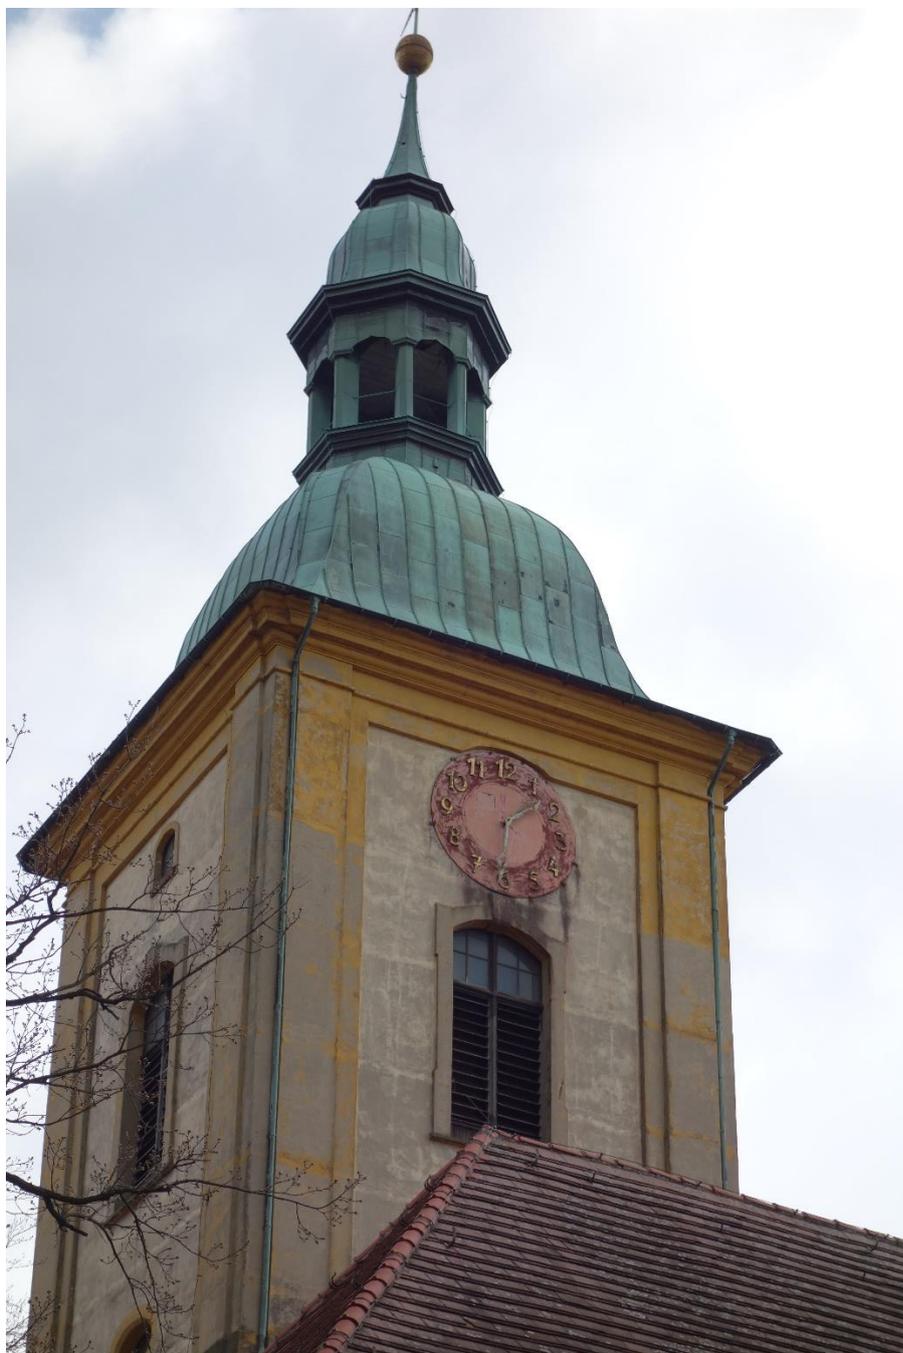
Kommentar:	Turm in der Farbgebung der Sanierung 1972-76, Zustand der Putz- und Farbfassung zum Zeitpunkt der Untersuchung
------------	--

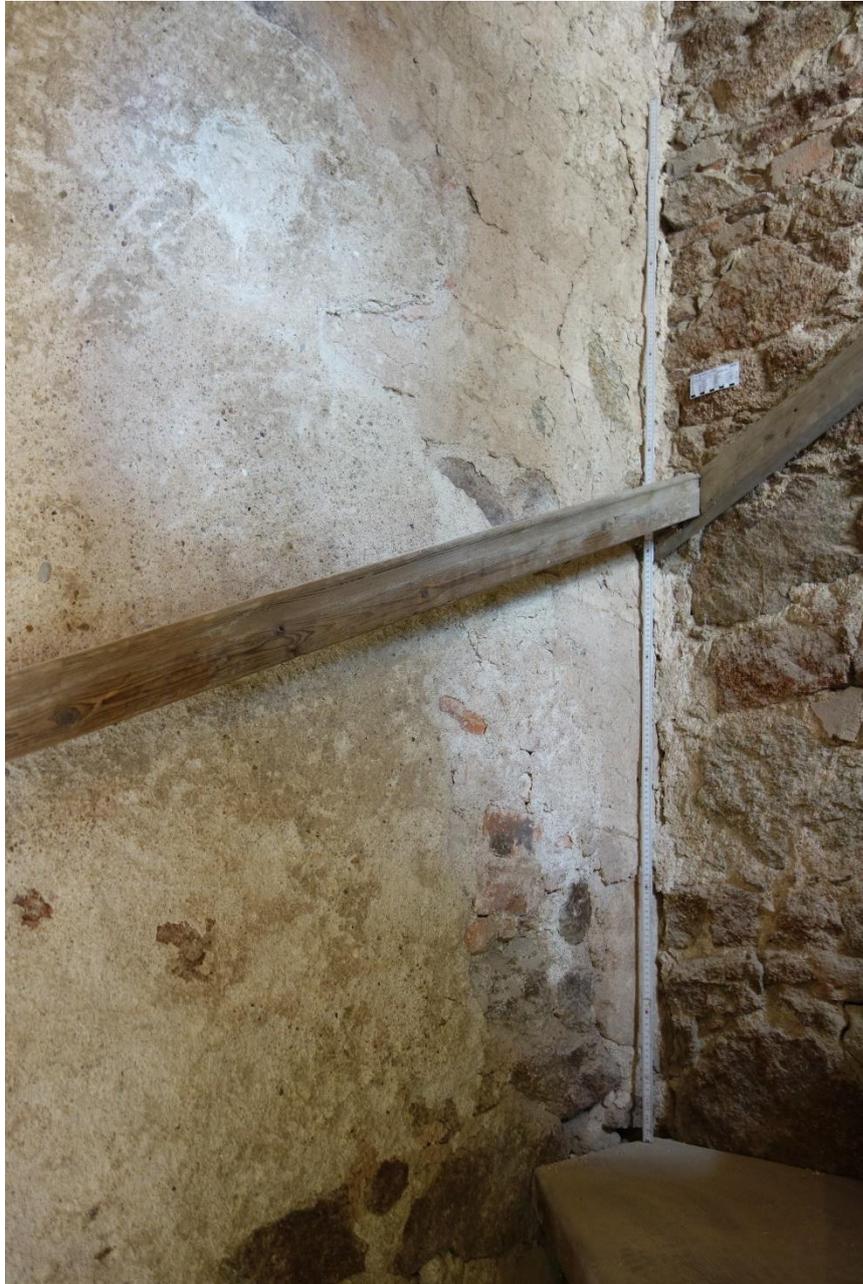
Kommentar:	Befund 001: Südfassade, Wandfläche im Inneren des kleinen Wendelsteinen: jetzt verdeckt liegender ehemaliger Außenputz: Nachweis einer plastischen Quaderung auf Rapp – Putz, vermutlich ehemalige Eckquaderung an der Gebäudeecke (Süd – Ost – Ecke Kirchenschiff)
------------	---

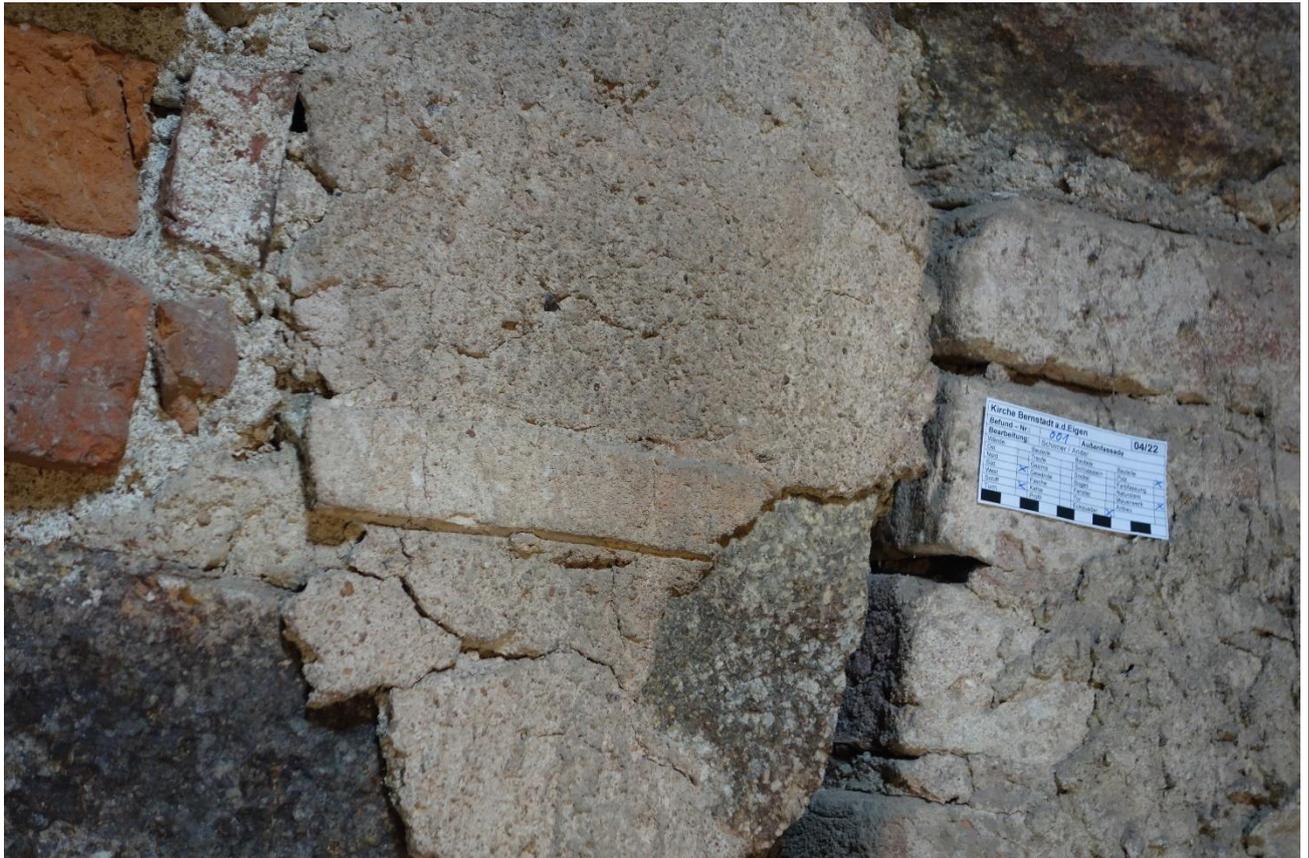
Kommentar: Befund 001: Südfassade, Wandfläche im Inneren des kleinen Wendelsteinen: jetzt verdeckt liegender ehemaliger Außenputz: Nachweis einer plastischen Quaderung auf Rapp – Putz, vermutlich ehemalige Eckquaderung an der Gebäudeecke (Kirchenschiff), Detailaufnahme des 4cm breiten, ca. 0,5cm hohen Glattputzsteges, der die Quader bildet

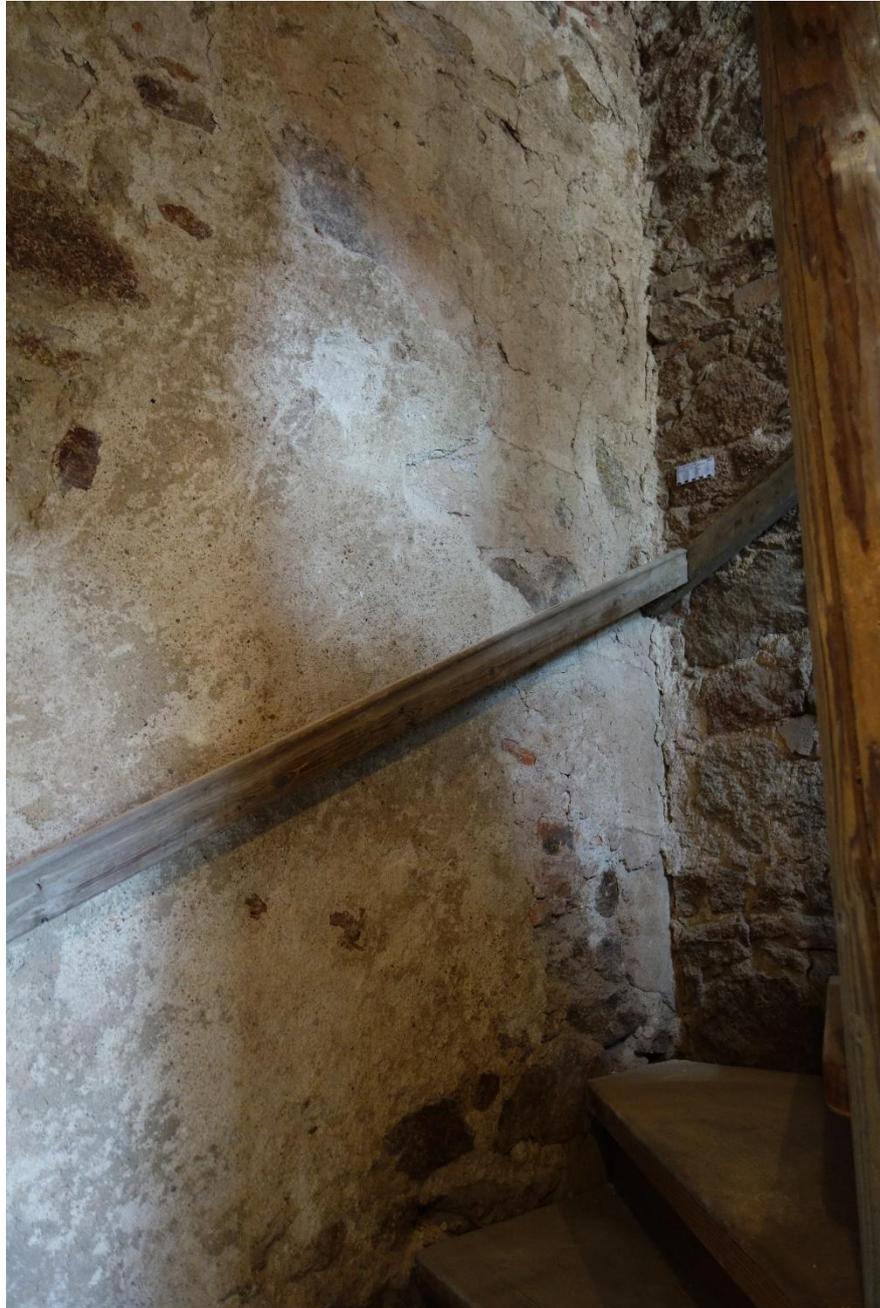
Kommentar: Befund 002: Südfassade, Wandfläche im Inneren des kleinen Wendelsteinen: jetzt verdeckt liegender ehemaliger Außenputz: Nachweis einer plastischen Quaderung auf Rapp – Putz, vermutlich ehemalige Eckquaderung an der Gebäudeecke (Kirchenschiff)

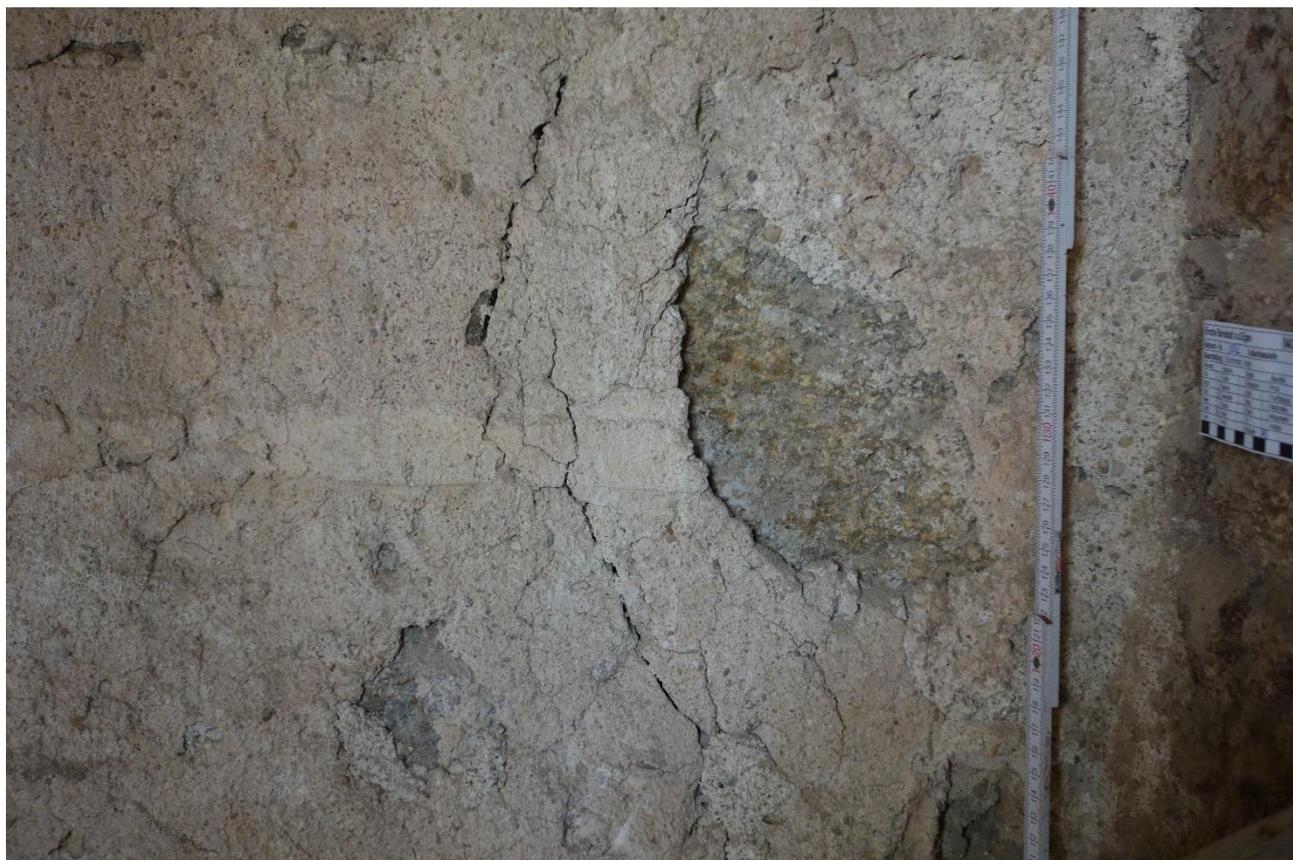
Kommentar:	Befund 002: Südfassade, Wandfläche im Inneren des kleinen Wendelsteinen: jetzt verdeckt liegender ehemaliger Außenputz: Nachweis einer plastischen Quaderung auf Rapp – Putz, vermutlich ehemalige Eckquaderung an der Gebäudeecke (Kirchenschiff), Detailaufnahme der Rapp-Putz-Oberfläche und des Glattputzsteges
------------	---

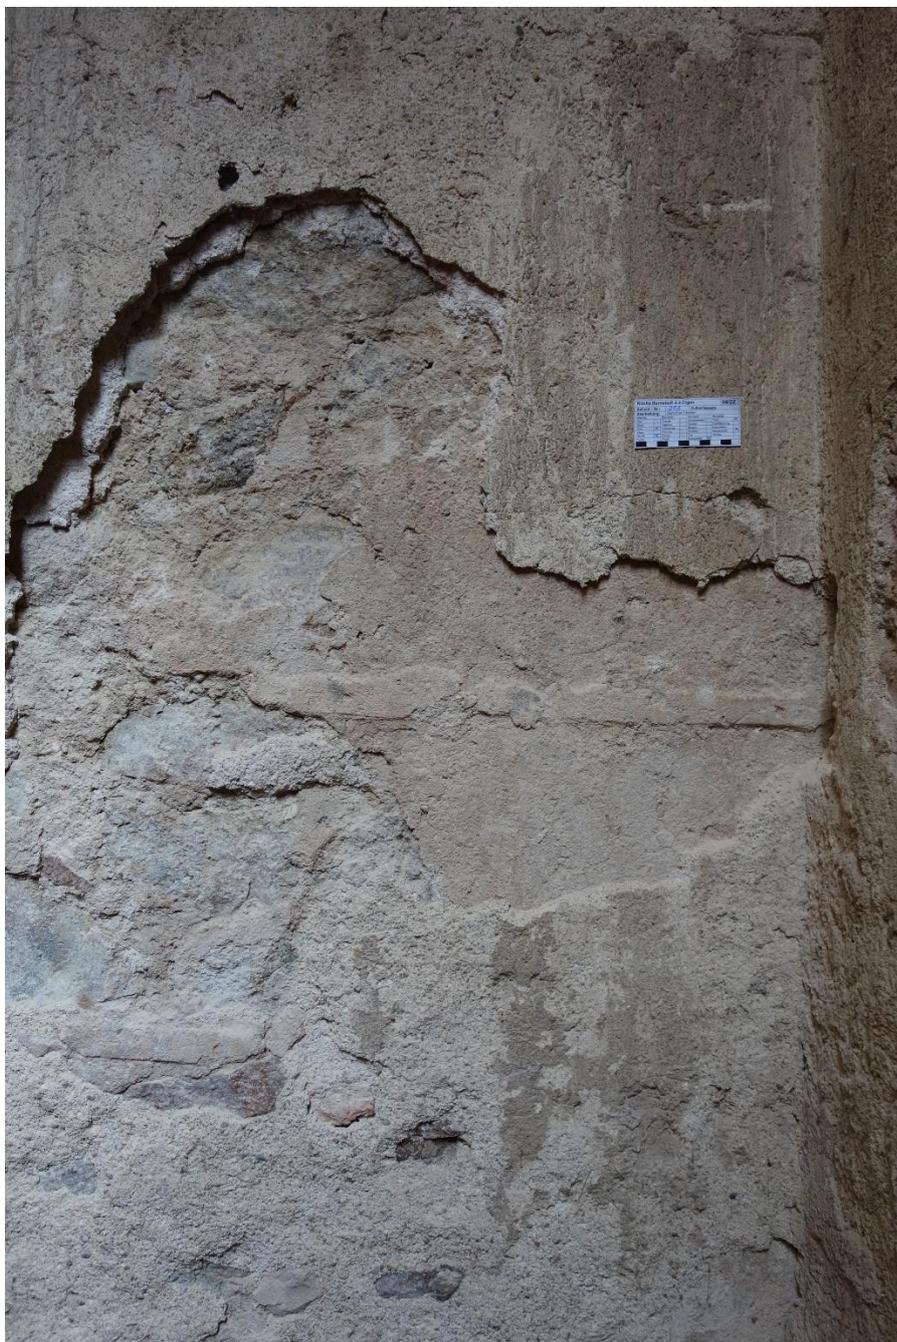
Kommentar:	Befund 003: Südfassade, Wandfläche im Inneren des kleinen Wendelsteines: jetzt verdeckt liegender ehemaliger Außenputz: Nachweis einer plastischen Quaderung auf Rapp – Putz, vermutlich ehemalige Eckquaderung an der Gebäudeecke (Kirchenschiff), der Befund wird überlagert von zwei jüngeren Flächenputzen, wobei der letzte gelbliche Flächenputz bereits auf den Innenraum des Wendelsteines Bezug nimmt
------------	--

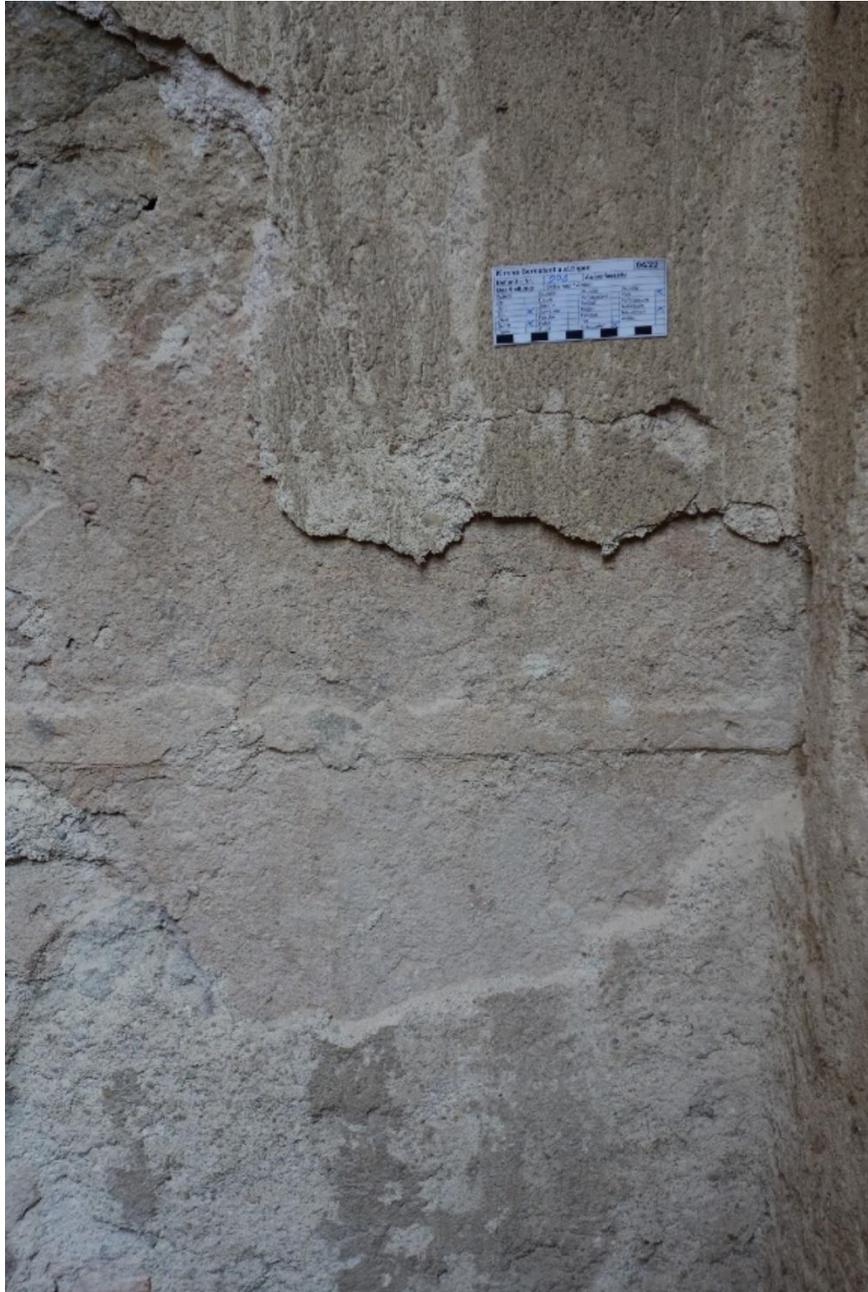
Kommentar:	Befund 003: Südfassade, Wandfläche im Inneren des kleinen Wendelsteines: jetzt verdeckt liegender ehemaliger Außenputz: Nachweis einer plastischen Quaderung auf Rapp – Putz, vermutlich ehemalige Eckquaderung an der Gebäudeecke (Kirchenschiff), der Befund wird überlagert von zwei jüngeren Flächenputzen, wobei der letzte gelbliche Flächenputz bereits auf den Innenraum des Wendelsteines Bezug nimmt, Detailaufnahme
------------	--

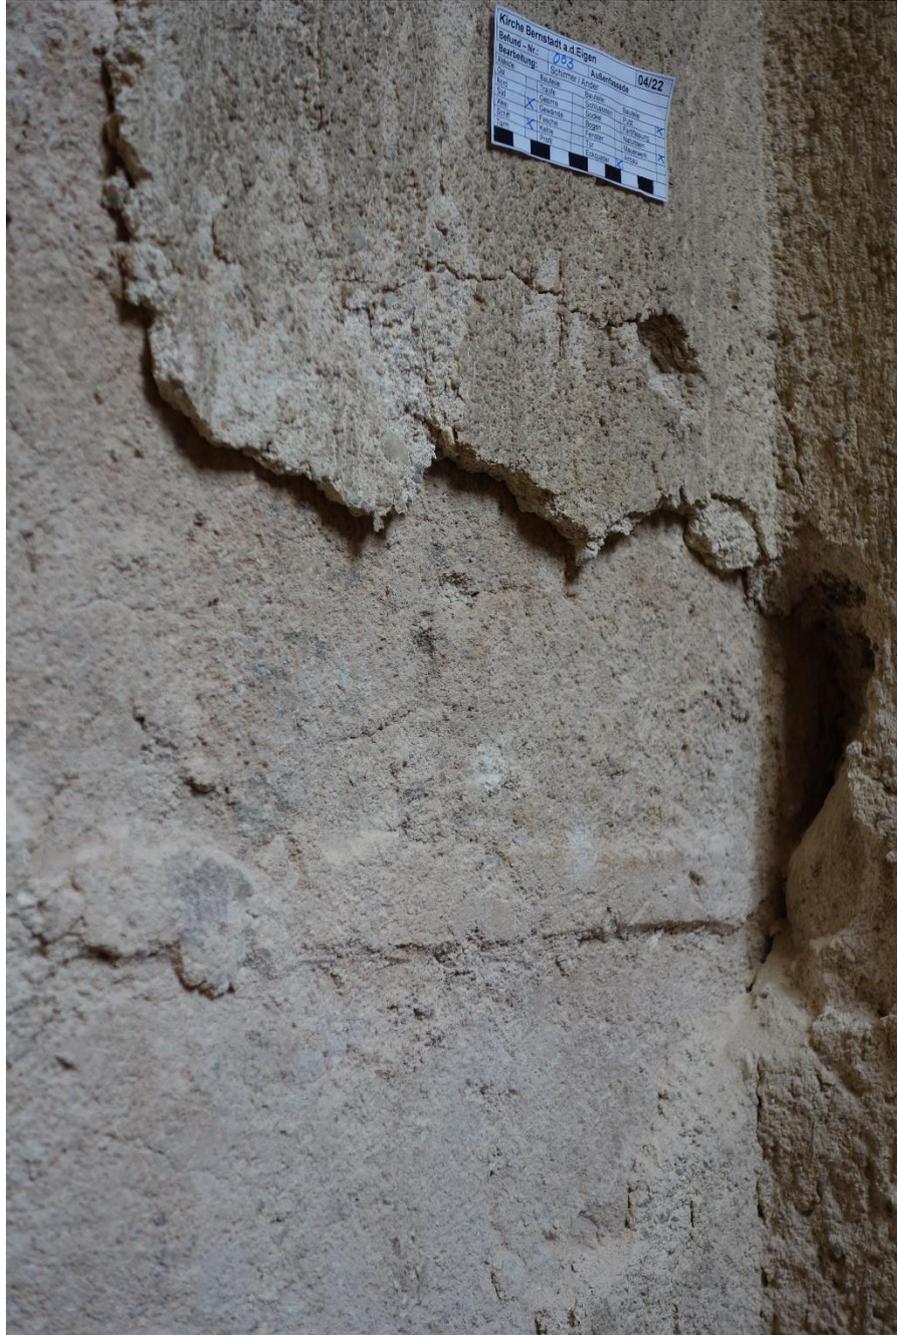
Kommentar:	Befund 003: Südfassade, Wandfläche im Inneren des kleinen Wendelsteinen: jetzt verdeckt liegender ehemaliger Außenputz: Nachweis einer plastischen Quaderung auf Rapp – Putz, vermutlich ehemalige Eckquaderung an der Gebäudeecke (Kirchenschiff), der plastische Steg setzt sich hinter der Wand des Wendelsteinanbaus fort, so dass die ursprünglichen Ausmaße der Quader nur geschätzt werden können
------------	--

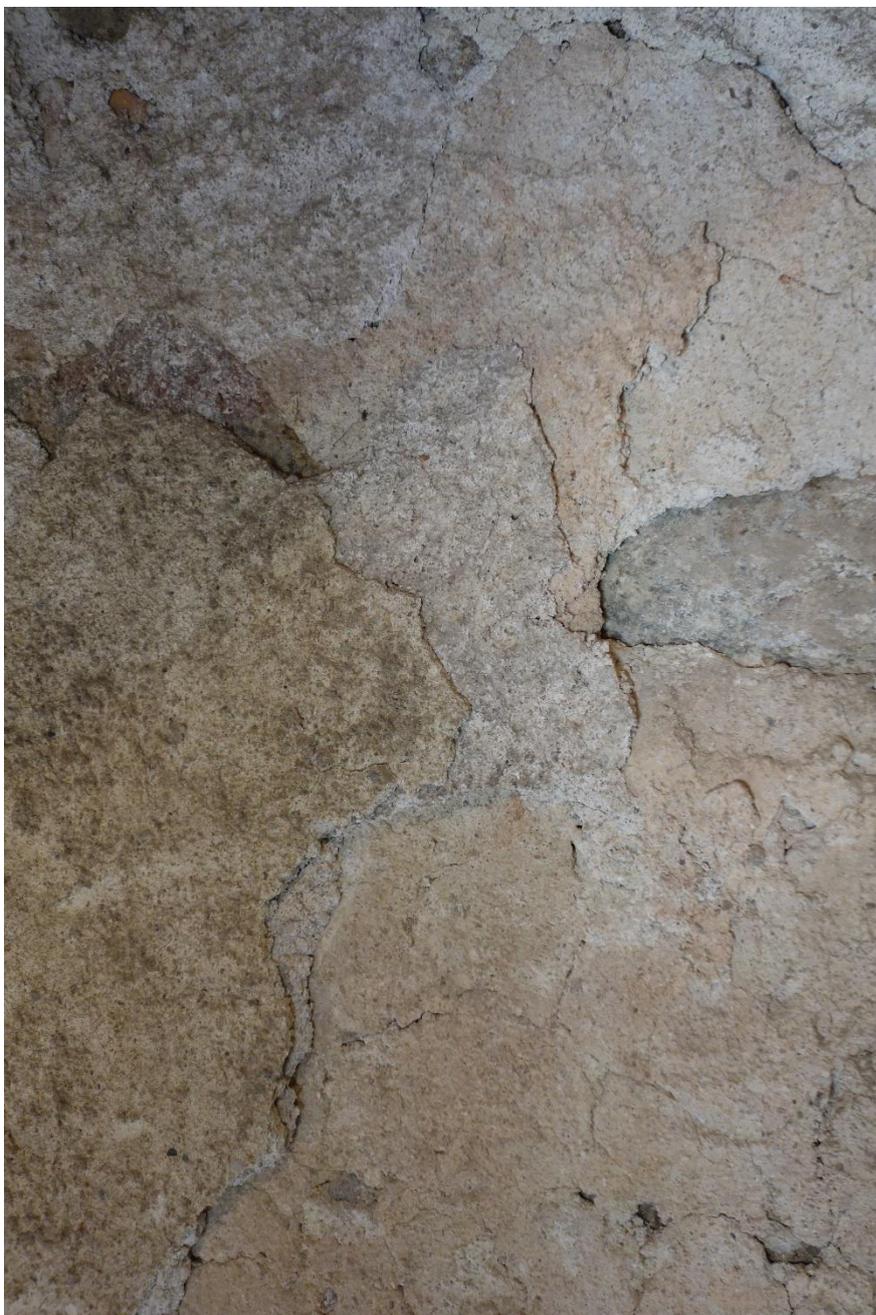
Kommentar:	Befund 003: Südfassade, Wandfläche im Inneren des kleinen Wendelsteinen: jetzt verdeckt liegender ehemaliger Außenputz: Nachweis einer plastischen Quaderung auf Rapp – Putz, vermutlich ehemalige Eckquaderung an der Gebäudeecke (Kirchenschiff), der Befund wird überlagert von zwei jüngeren Flächenputzen, wobei der letzte gelbliche Flächenputz bereits auf den Innenraum des Wendelsteines Bezug nimmt, Detailaufnahme
------------	--
