Objektidentifikation

Land:	Freistaat Sachsen
Ort:	Bernstadt
Objekt:	Ev.-Luth. Stadtkirche Bernstadt
Objektbereich:	Außenfassade
Auftraggeber:	Ev. – Luth. Kirchgemeinde Bernstadt Kirchgasse 3, 02748 Bernstadt a.d. Eigen
vertreten durch:	Herrn Pfarrer Jahn
Planung / Koordinierung:	Regionalkirchenamt Dresden, Baupflege Kreuzstraße 7, 01067 Dresden
vertreten durch:	Herr Dipl.- Ing. Preiß
Zuständige Denkmalbehörde:	Landesamt für Denkmalpflege Sachsen Schlossplatz 1, 01067 Dresden
vertreten durch:	Frau Reinsch
Aufgabenstellung:	Sondierende restauratorische Befunduntersuchung am vorhandenen historischen Putz- und Farbfassungsbestand in ausgewählten Bereichen an der Außenfassade, Dokumentation der Befunde
Bearbeitung:	Restaurierungswerkstatt O. Ander & E. Schirmer, Dipl. Rest. Körnerweg 7, 01326 Dresden Tel.: 0351 – 403 403 6 E-Mail: schirmer_ander@web.de
Zeitraum:	04 - 08 / 2022
Ablage der Dokumentation:	Landesamt für Denkmalpflege Sachsen Auftraggeber Regionalkirchenamt Dresden Restaurierungswerkstatt

Stadtkirche Bernstadt
Dokumentation

Sondierende restauratorische Untersuchungen zur Bestimmung der historischen Außenfarbigkeit an der Außenfassade

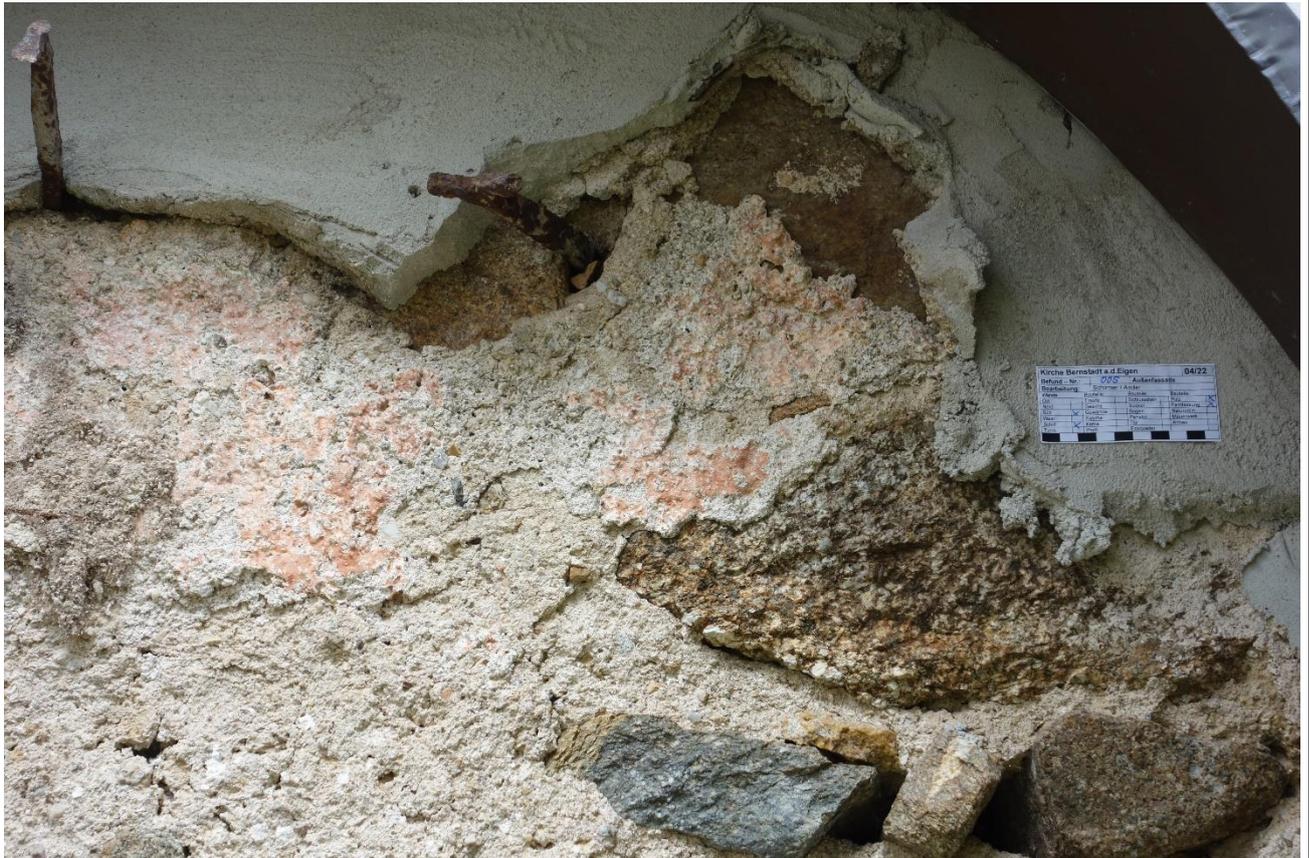
Kommentar:	Befund 005: Südfassade, roséfarbener Anstrich auf weißer Kalktünche auf Rapp-Putz – einiges spricht dafür, dass es sich hier um Fassungsfragmente einer ehemaligen Fassadengestaltung handelt, aber die Befunde könnten auch im Zusammenhang mit dem Sandsteinepitaph stehen, diese Fragestellung könnte nach einer Einrüstung des Kirche noch geklärt werden
------------	---

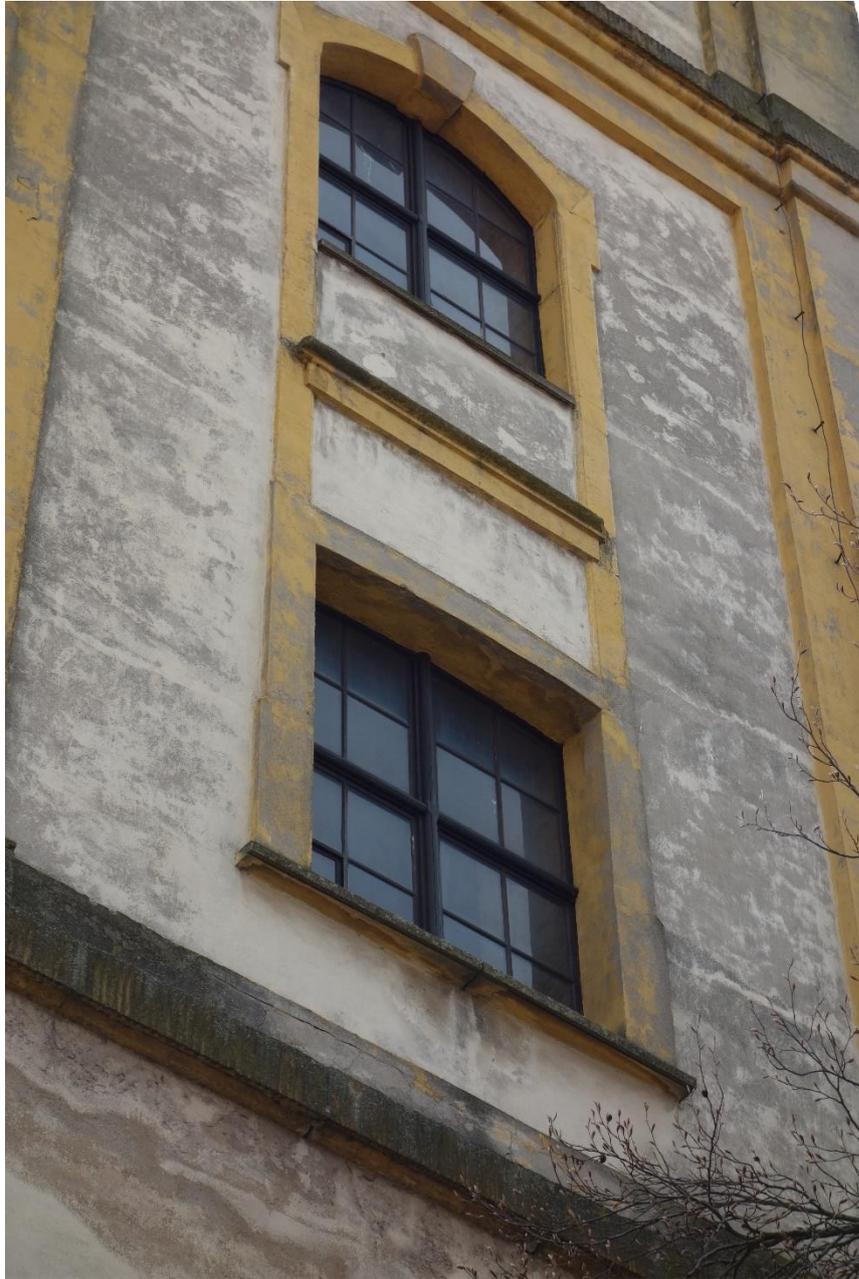
Die vorhandene Putz- und Farbfassung zeigt verwitterte Oberflächen in unterschiedlichem Ausmaß. Vor allem der Silikatfarbenanstrich am Turm ist nach 46-jähriger Standzeit partiell stark abgewittert, so dass der Putz offen liegt. Verschiedene Putzschäden sind vor allem unterhalb vom Traufgesims des Kirchenschiffs und an einzelnen Fenstern zu beobachten. So hebt sich der Glattputz in einer Fensterleibung der Südfassade sowie im Anschluss an das Gesims in größeren Flächen schalenförmig vom Untergrund ab. Ablösungen des Farbanstriches im Bereich kleinerer Risse sind an der Nord- und Westfassade zu beobachten. Generell sind die Sockelzonen, vor allem an der Süd- und Ostfassade durch Spritzwasser geschädigt und entsprechend zerstört. Schadensbilder durch eingetragene Feuchtigkeit, wie zum Beispiel Schwemmränder, finden sich unterhalb der Fensteröffnungen sowie der Turmgesimse. Der farbige Schlämmanstrich der Putzfassung von 1913/14 an der Südfassade mit Querhaus ist weitgehend abgewittert. Schäden sind auch an den Natursteinen, wie z.B. den Sohlbänken der Fensteröffnungen am Kirchenschiff sowie an den Gesimsen des Turmes zu verzeichnen.

Kommentar:	Zustand der Farbfassung am Turm: die Fassung von 1972-76 ist bereits abgewittert, so dass der Putz sichtbar ist, unter den Gesimsen erkennt man ausgeprägte Schwemmränder durch eingetragene Feuchtigkeit, dieses Phänomen ist auch unter vielen Fensteröffnungen sichtbar
------------	--
