Objektidentifikation

Land:	Freistaat Sachsen
Ort:	Bernstadt
Objekt:	Ev.-Luth. Stadtkirche Bernstadt
Objektbereich:	Außenfassade
Auftraggeber:	Ev. – Luth. Kirchgemeinde Bernstadt Kirchgasse 3, 02748 Bernstadt a.d. Eigen
vertreten durch:	Herrn Pfarrer Jahn
Planung / Koordinierung:	Regionalkirchenamt Dresden, Baupflege Kreuzstraße 7, 01067 Dresden
vertreten durch:	Herr Dipl.- Ing. Preiß
Zuständige Denkmalbehörde:	Landesamt für Denkmalpflege Sachsen Schlossplatz 1, 01067 Dresden
vertreten durch:	Frau Reinsch
Aufgabenstellung:	Sondierende restauratorische Befunduntersuchung am vorhandenen historischen Putz- und Farbfassungsbestand in ausgewählten Bereichen an der Außenfassade, Dokumentation der Befunde
Bearbeitung:	Restaurierungswerkstatt O. Ander & E. Schirmer, Dipl. Rest. Körnerweg 7, 01326 Dresden Tel.: 0351 – 403 403 6 E-Mail: schirmer_ander@web.de
Zeitraum:	04 - 08 / 2022
Ablage der Dokumentation:	Landesamt für Denkmalpflege Sachsen Auftraggeber Regionalkirchenamt Dresden Restaurierungswerkstatt

Stadtkirche Bernstadt
Dokumentation

Sondierende restauratorische Untersuchungen zur Bestimmung der historischen Außenfarbigkeit an der Außenfassade

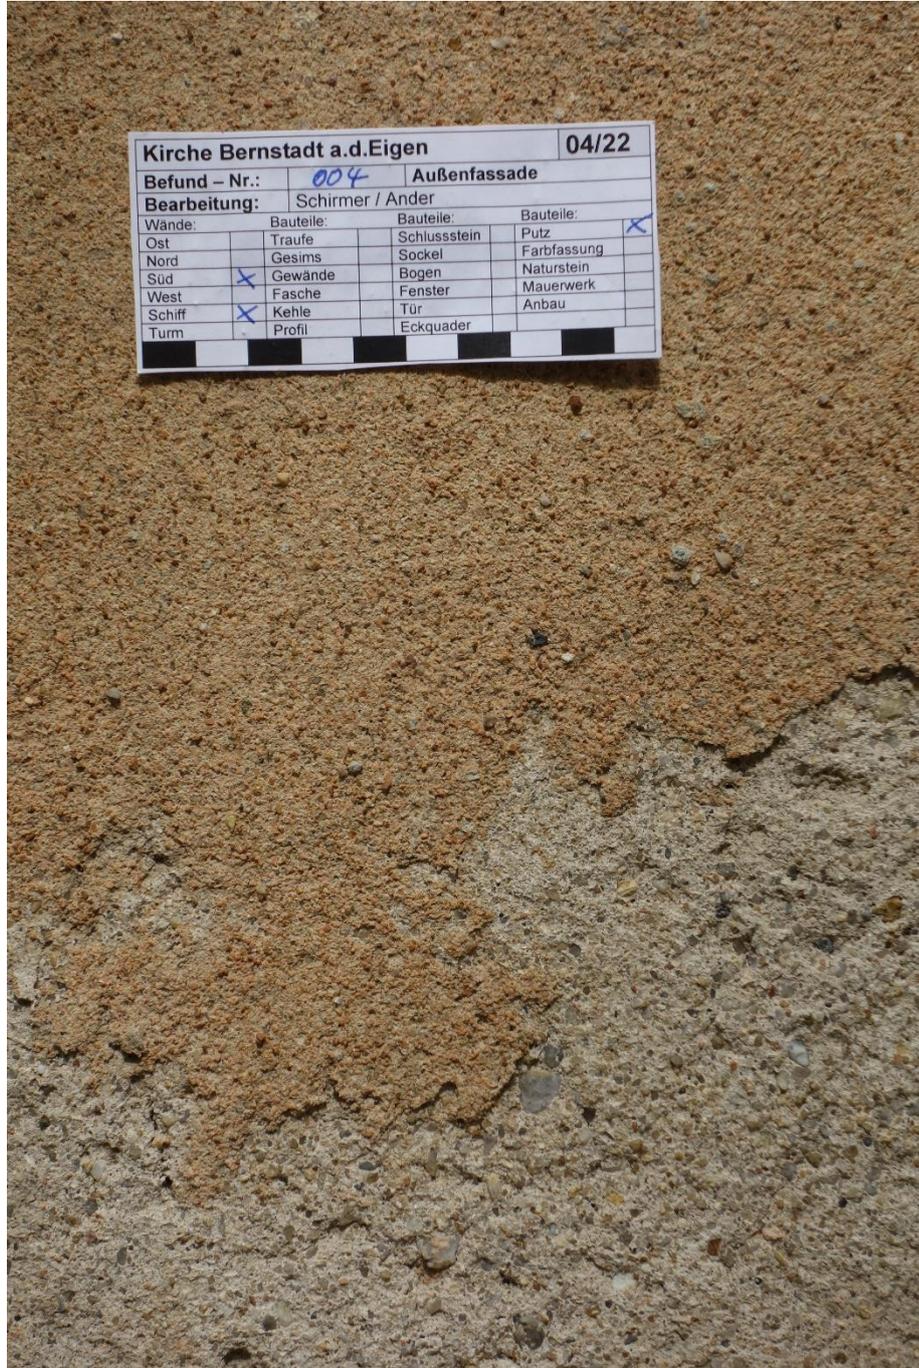
Kommentar:	Befund 004: Südfassade, Befund der Fassung von 1913/14 mit einer rotockerfarbenen Putzschlämme auf einem glatt ausgeriebenen Unterputz
------------	--

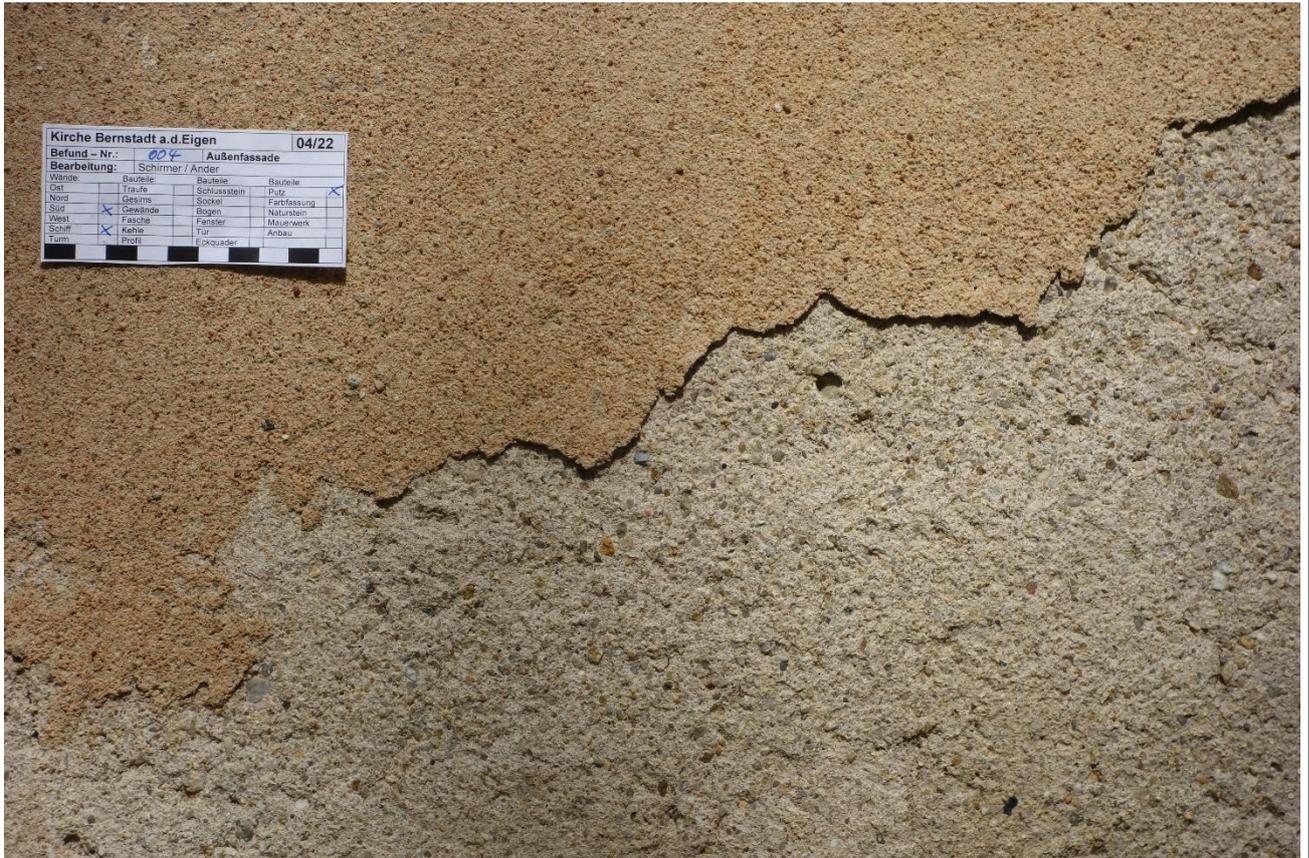
Kommentar:	Befund 004: Südfassade, Befund der Fassung von 1913/14 mit einer rotockerfarbenen Putzschlämme auf einem glatt ausgeriebenen Unterputz; die Schlämme ist bereits in großen Teilen vom Unterputz abgewittert
------------	---
